Atrapamiento en disco de freno

Alerta QSE

Código No Conformidad asociada: NC2018001962

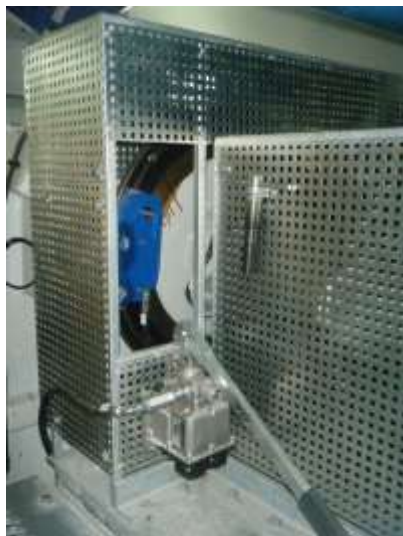
Causa raíz: el bloqueo del rotor en este modelo de turbina es completamente manual siendo imprescindible una ventana por la que insertar el bulón de bloqueo en la pinza de freno, el problema es que las dimensiones de dicha ventana permiten introducir la mano por completo y alcanzar los órganos móviles.

Detalle de la ventana en la protección del disco de freno para bloqueo del rotor.

- El procedimiento de bloqueo del rotor de la turbina es claro: **no se debe mover el disco de freno manualmente en ningún caso. No hay razón para intentar mover un órgano móvil como el disco de freno o el acoplamiento del generador con la mano.** Si no hay condiciones de viento y no se consigue mover el eje bajando grados a las palas, o no se dispone de un útil específico para hacer girar el eje en ausencia de viento, se debe posponer el trabajo hasta que cambien las condiciones de viento.
- La **ventana de bloqueo del rotor** en el lado de altas revoluciones **debe ser protegida** en este modelo de turbina para eliminar cualquier posibilidad de introducir la mano y tocar el disco de freno. Tras el análisis del accidente la propuesta del Área de Ingeniería para eliminar el riesgo queda recogida en la instrucción 2018-000000049-INT.

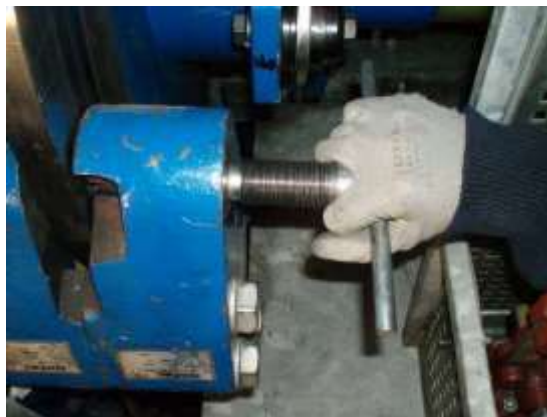
Detalle de una maniobra de embulonamiento en la que el técnico sujeta correctamente la T de bloqueo.
