Atrapamiento en disco de freno

Alerta QSE

Código No Conformidad asociada: NC2018001962

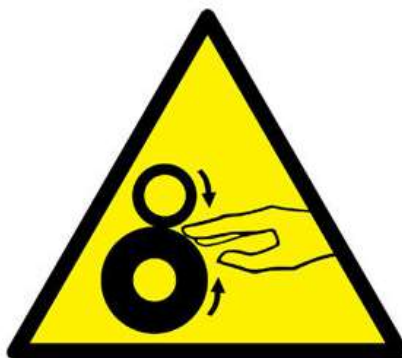
Causa raíz: el bloqueo del rotor en este modelo de turbina es completamente manual siendo imprescindible una ventana por la que insertar el bulón de bloqueo en la pinza de freno, el problema es que las dimensiones de dicha ventana permiten introducir la mano por completo y alcanzar los órganos móviles.

- El procedimiento de bloqueo del rotor de la turbina es claro: **no se debe mover el disco de freno manualmente en ningún caso. No hay razón para intentar mover un órgano móvil como el disco de freno o el acoplamiento del generador con la mano.** Si no hay condiciones de viento y no se consigue mover el eje bajando grados a las palas, o no se dispone de un útil específico para hacer girar el eje en ausencia de viento, se debe posponer el trabajo hasta que cambien las condiciones de viento.
- La **ventana de bloqueo del rotor** en el lado de altas revoluciones **debe ser protegida** en este modelo de turbina para eliminar cualquier posibilidad de introducir la mano y tocar el disco de freno. Tras el análisis del accidente la propuesta del Área de Ingeniería para eliminar el riesgo queda recogida en la instrucción 2018-000000049-INT.
